Projekt-Nr.  
6347

## Gutachten

### Baugrunderkundung für die Erschließung des Baugebietes „Flußäcker“ des Marktes Gaimersheim

**Auftraggeber:** Markt Gaimersheim  
Marktplatz 3

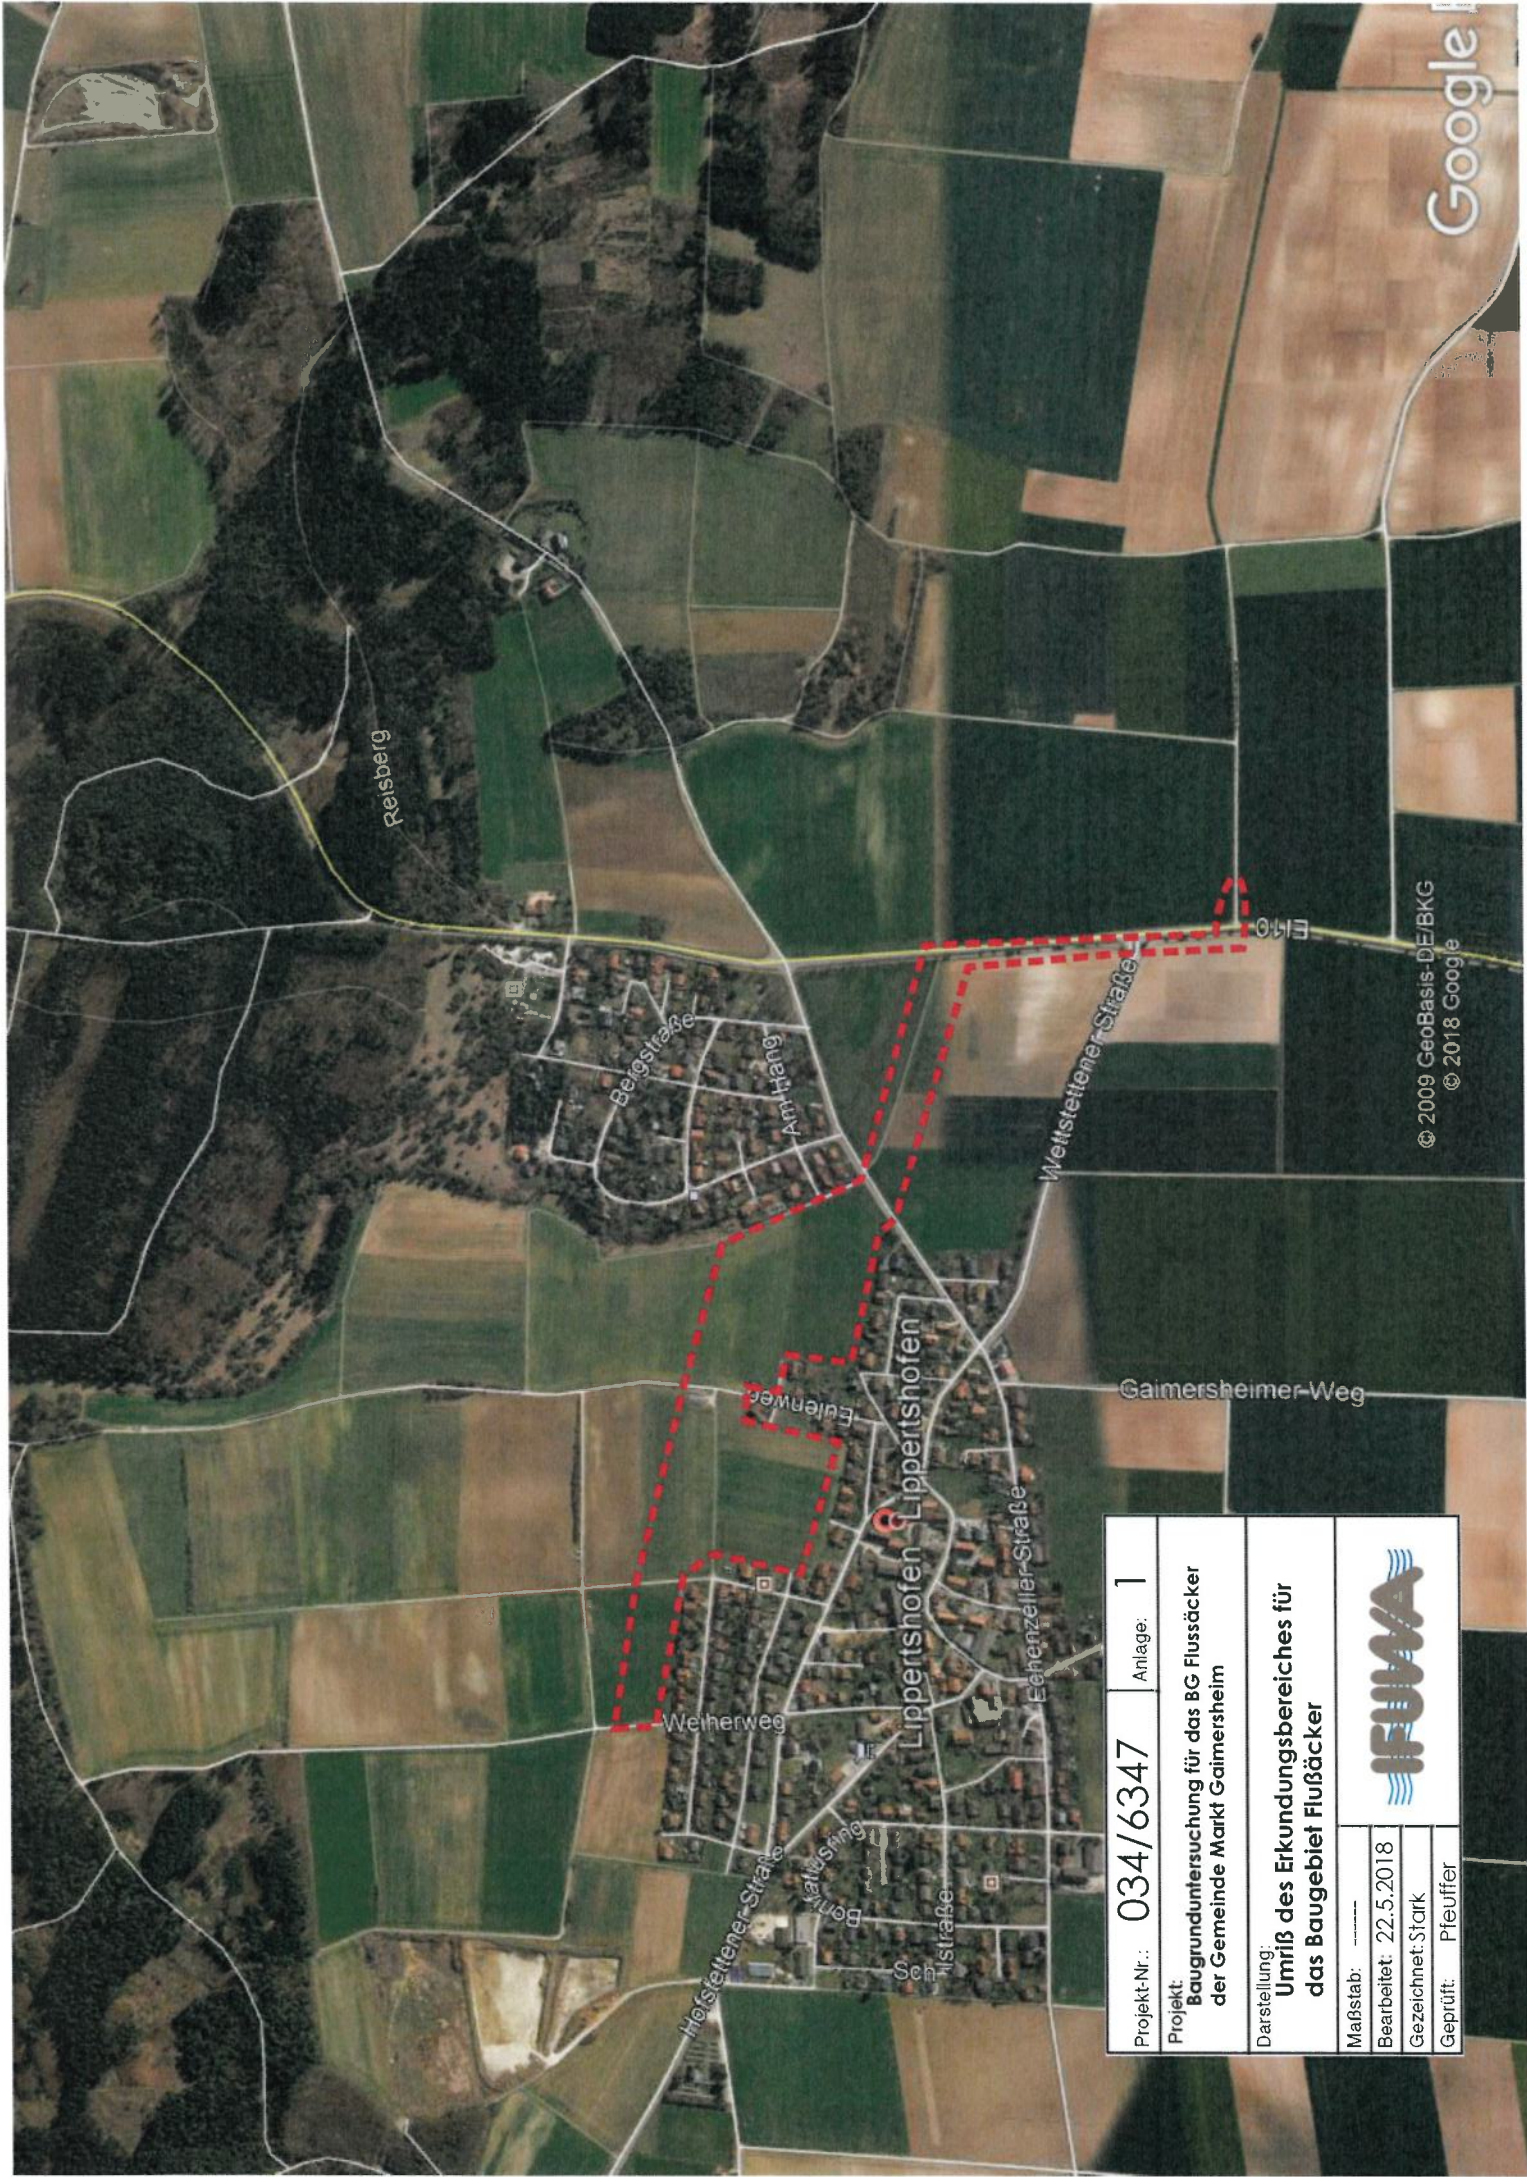
## **Anlage 1**

Luftbild mit Umriss des Untersuchungsgebietes

Einen Überblick über den Untersuchungsbereich gibt Anlage 1.

Das Untersuchungsgebiet verläuft am nördlichen Rand von Lippertshofen und biegt dann nach Südosten ab (Anlage 1).

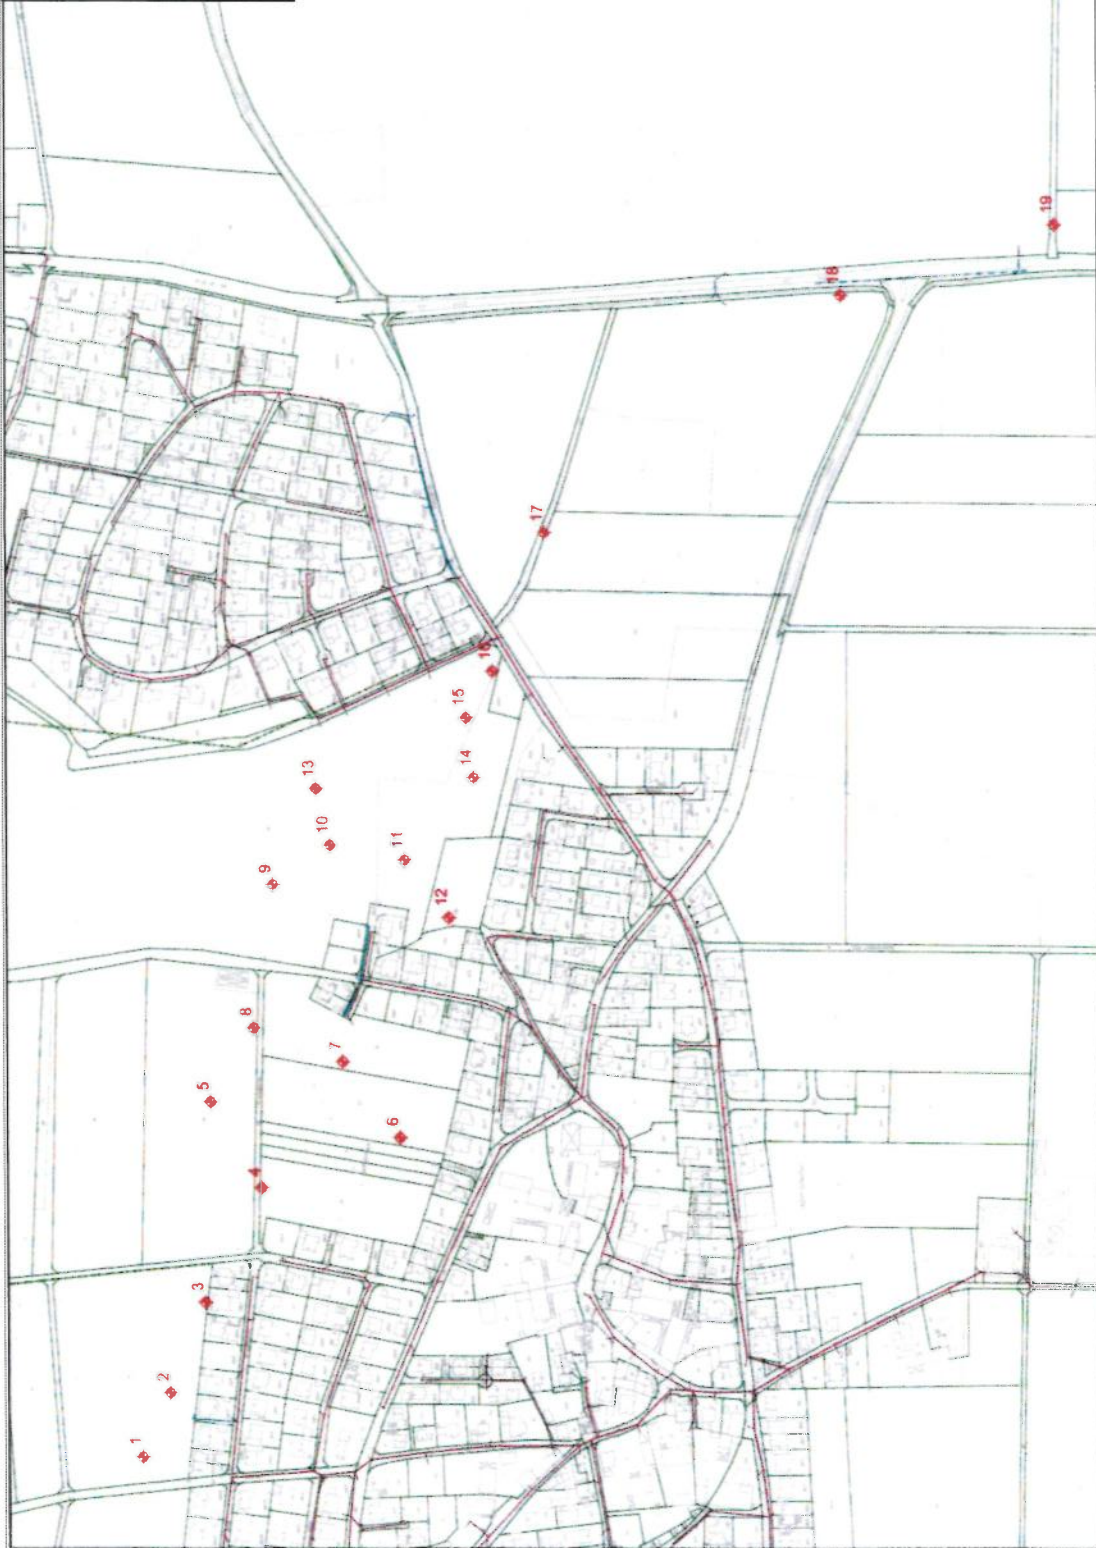
## Anlage 2

Lageplan mit den Bohrpunkten RKS 1-19

Hierin wurden vom IB Renner 19 Bohrungen RKS 1-19 festgelegt. Die Lage der Bohrpunkte ist der Anlage 2 zu entnehmen.
